Åmåls Kommun

DP Åmål 4:1

Bergteknisk utredning

Uppdragsnr: 108 25 99 Version: 3.0 Datum: 2022-10-14

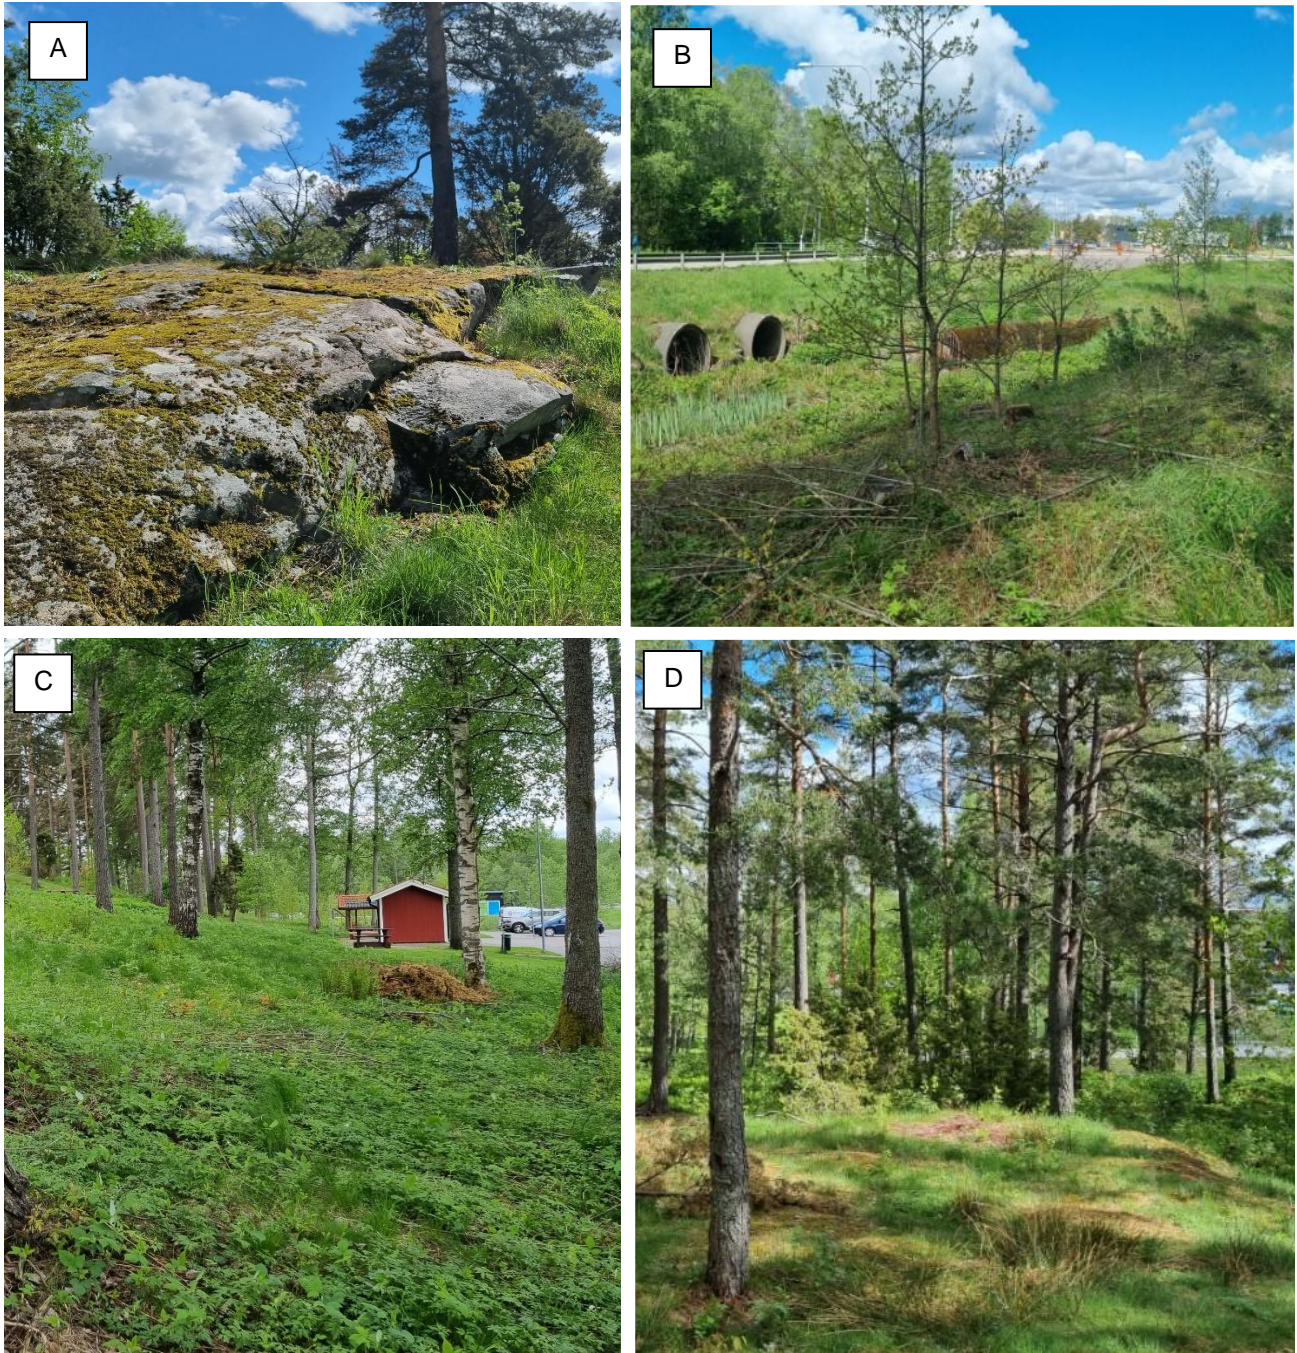
Området består av ett cirka 10 meter högt bergsområde med en uppskattad jordmäktighet av <math><0,5</math> meter, se Figur 2. Bergförekomsten utgörs av låga och flacka bergslänter samt små uppstickande berghällar.

Figur 2. A. Låg bergslänt i detaljplaneområdets sydöstra del. B. Bäck i detaljplaneområdets västra delar, vy mot nordväst. C. Nordvästra delen av området, vy mot syd. D. Centrala delarna av området, vy mot norr.

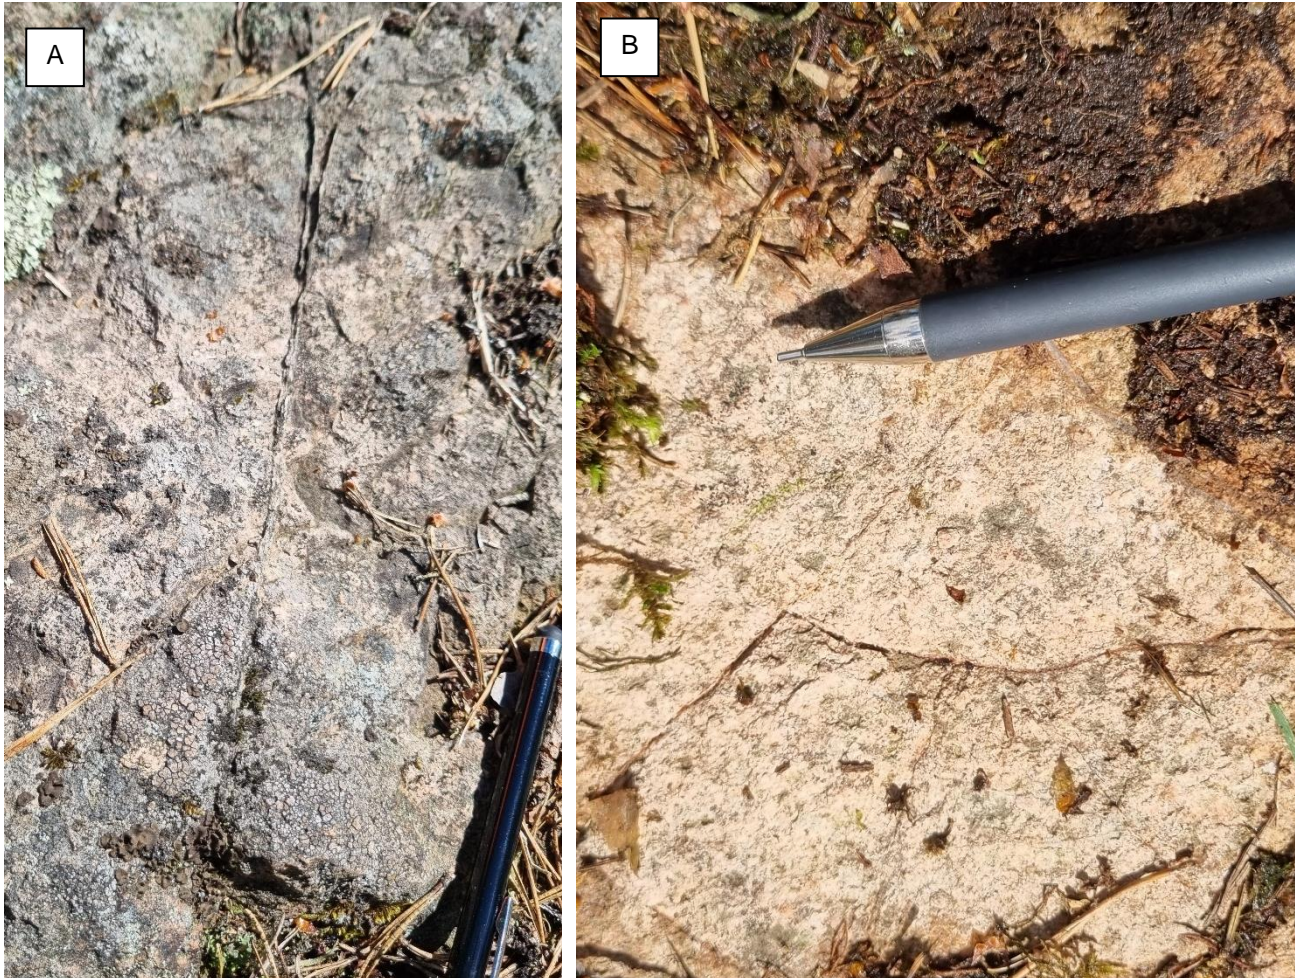
Detaljplaneområdet utgörs enligt SGU:s bergartskarta av tonalit-granodiorit, detta bekräftas av fältobservationer. Bergarten kan beskrivas som grå-röd till röd medelkorning granitoid, se Figur 3. Ingen tydlig foliation noterades inom området. Berggrunden inom området bedöms som kompetent och storblockig.

Figur 3. A. Grå-röd medelkorning granitoid utan tydlig foliation. Foto taget i områdets centrala delar. B. Röd granitoid utan tydlig foliation. Foto taget i områdets centrala delar.

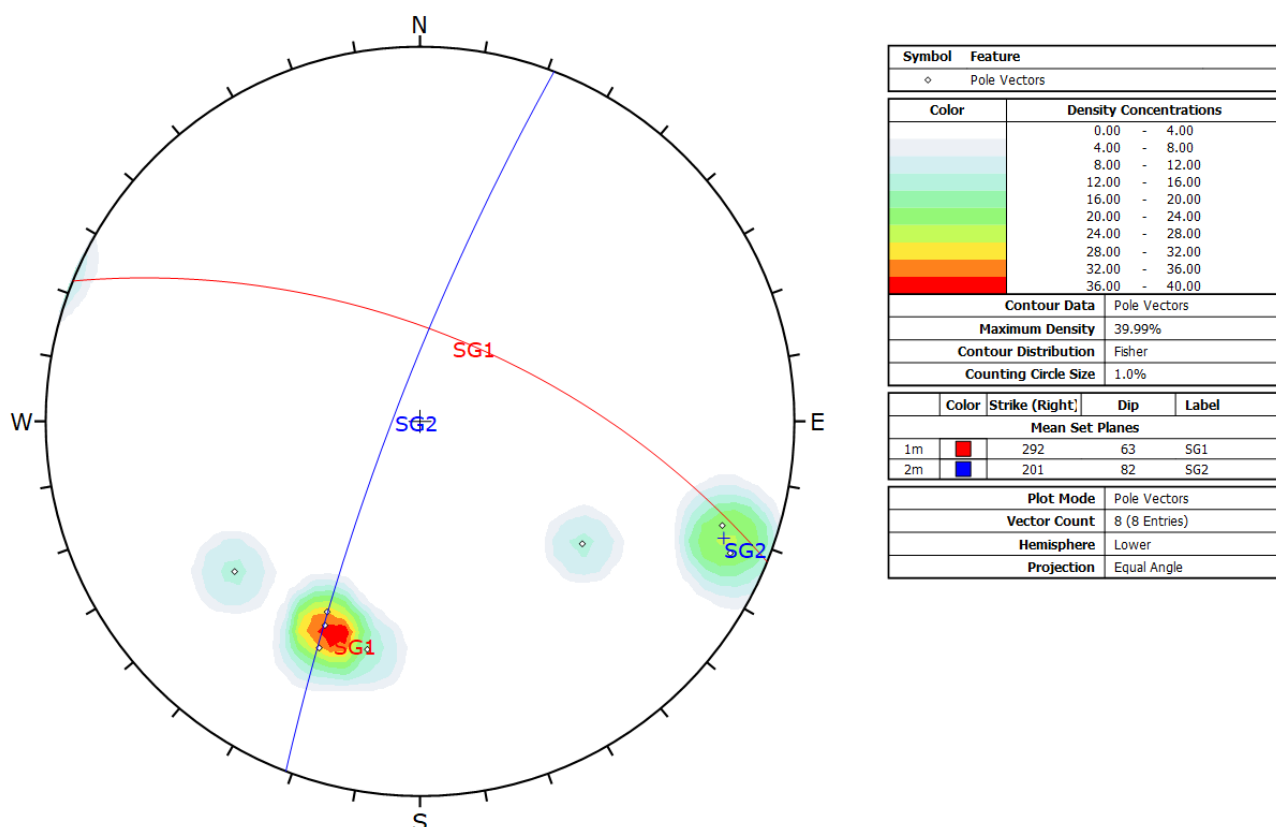
Figur 4. Stereogram över uppmätta sprickriktningar i områdena.

Sprickgrupp 1 (SG1), illustrerad i rött i Figur 4, har en västnordvästlig strykning och sprickplanen bedömdes okulärt som raka och plana. Sprickorna i sprickgruppen stupar 59–67° mot nordnordöst, med en vanligast förekommande stupning av ca 63°.

Sprickgrupp 2, illustrerad i blått i Figur 4, har en sydsydvästlig strykning och sprickplanen bedömdes okulärt som raka och plana. Sprickorna i sprickgruppen stupar 81–84° mot västnordväst.

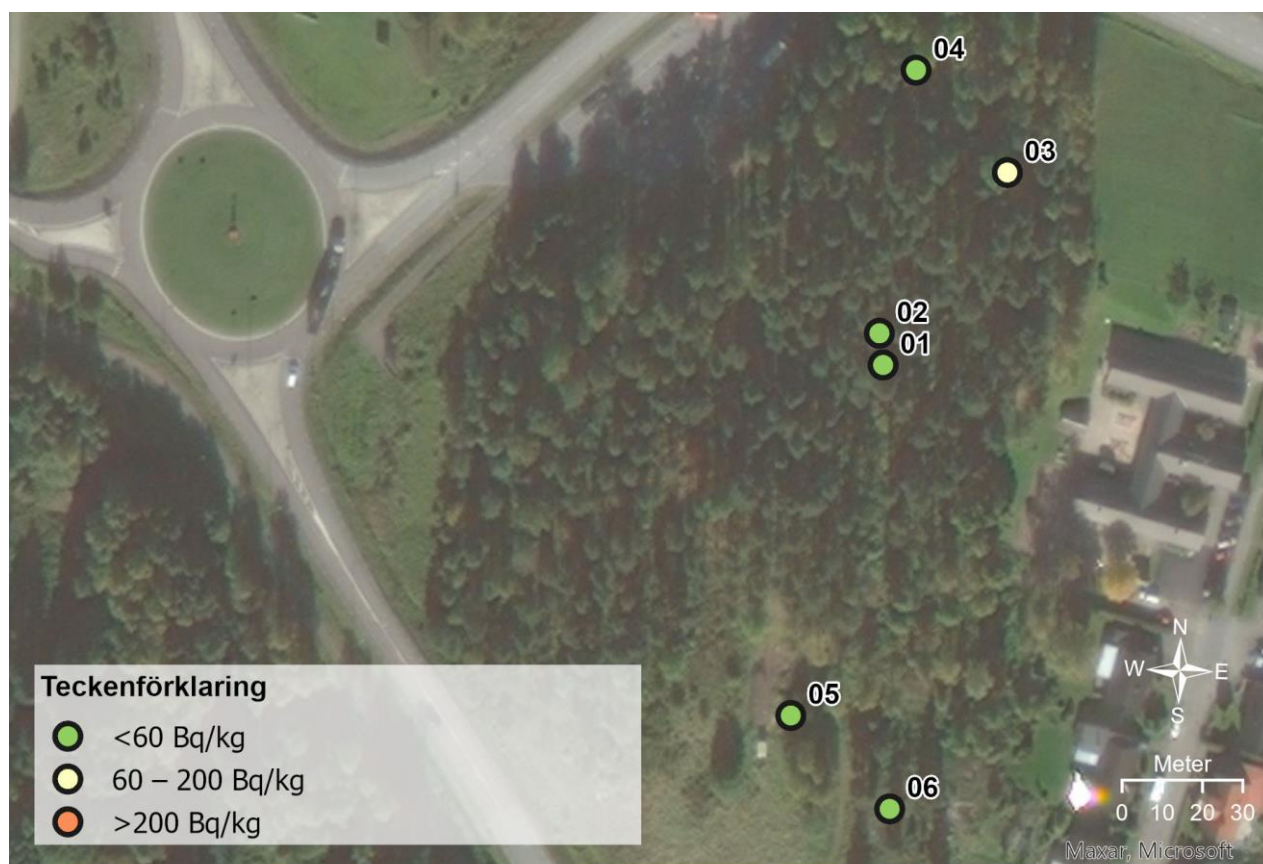
Figur 5. De sex mätpunkternas lokalisering i och utanför området markerade med gröna, gula och röda cirklar beroende på radiumaktiviteten (Bq/kg).

Resultatet visar att den beräknade radiumhalten ej överstiger 60 Bq/kg, gränsvärde för normalradon, i 5 av 6 mätpunkter, se Tabell 2.

Då 5 av 6 mätpunkter uppvisar radiumhalter som ej överstiger 60 Bq/kg kan berggrunden inom området i sin helhet bedömas som lågriskområde avseende radon (<60 Bq/kg) enligt Byggeforskningsrådet (R85:1988, reviderad 1990). För ytterligare kännedom om områdets eventuella uppfyllande av andra potentiellt relevanta gränsvärden, se Tabell 4.

- Eftersom området bedöms som lågriskområde behövs inga särskilda åtgärder vidtas, med avseende på radon, vid byggnation.
- Lokalt loss hållna block och krossmaterial från området kan antas ha samma strålningsegenskaper som omgivande berggrund och kan användas vid grundläggning.
- Eventuellt tillfört material som till exempel fyllnadsmassor bör ha låga strålningsegenskaper för att inte bidra till en ökad radonrisk. För utifrån tillfört grundläggningmaterial bör aktivitetsindex och radiumhalt deklarerars av leverantör, alternativt fastställas på plats baserat på mätning med gammasppektrometer.
